FAZA: D.A.L.I.

NR. PROIECT: 4825 / 2018

DOCUMENTAȚIE TEHNICĂ DE AVIZARE A LUCRĂRILOR DE INTERVENȚII

„REABILITARE COLECTOARELOR DE APE PLUVIALE DE PE STRĂZILE
MĂRULUI, VIȘINILOR, PIERSICULUI, TEIULUI, ORȘOVA, BRAȘOV, SNAGOV,
OLĂNEȘTI” COMUNA ȘTEFĂNEȘTII DE JOS, JUD. ILFOV

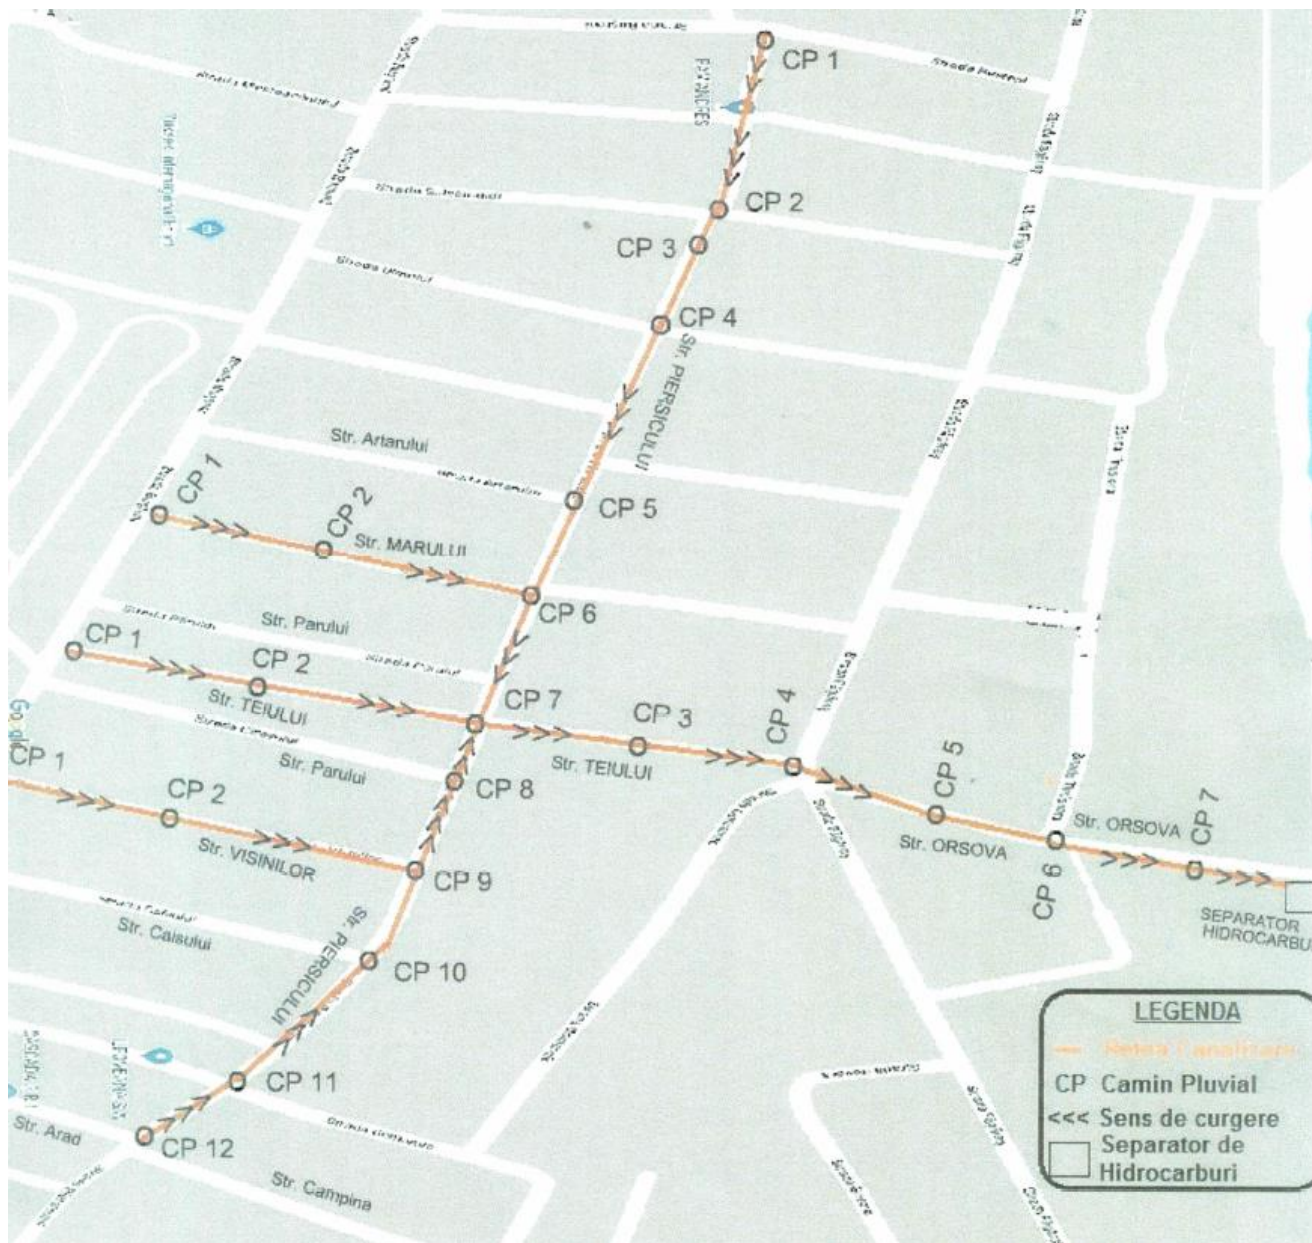
În urma inspecției tehnice realizată de S.C. CONSCUT CONSTRUCTII S.R.L. s-a constatat că la separatorul de hidrocarburi lipsesc filtrele de separare.

Figura 4 Plan de situație cu rețelele de colectare a apelor pluviale pentru străzile ce descarcă în balta Pasarea

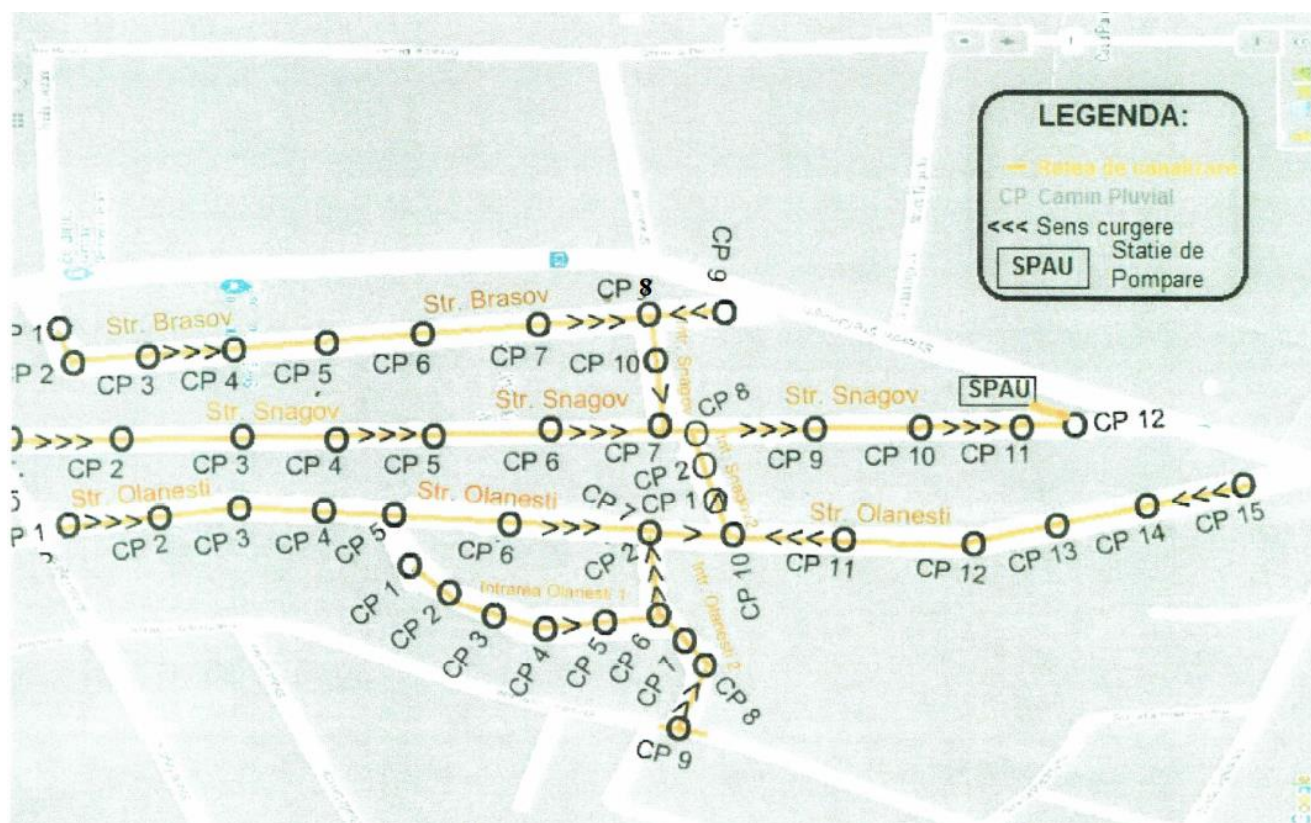
S-au identificat portiuni cu degradari prin spargere a conductei de colectare intre caminul CP15 – CP14 la distanta de 43,55 m, precum si nenumarate zona care prezinta denivelari si portiuni cu contrapanta pe tronsoanele CP14-CP13, CP13-CP12, CP12-CP11, CP11-CP10.

In ceea ce priveste statia de pompare apa pluviale aflata pe str. Snagov, aceasta este colmatata iar pe traseul conductei de refulare nu exista camine de curatire.

Figura 5 Plan de situatie cu rețelele de colectare a apei pluviale in canalul existent A.N.I.F.

Statiei de preepurare montata in canalul A.N.I.F. la aproximativ 5,00 m de strada Busteni va trebuie pusa in conformitate prin curatirea/decolmatarea acesteia.

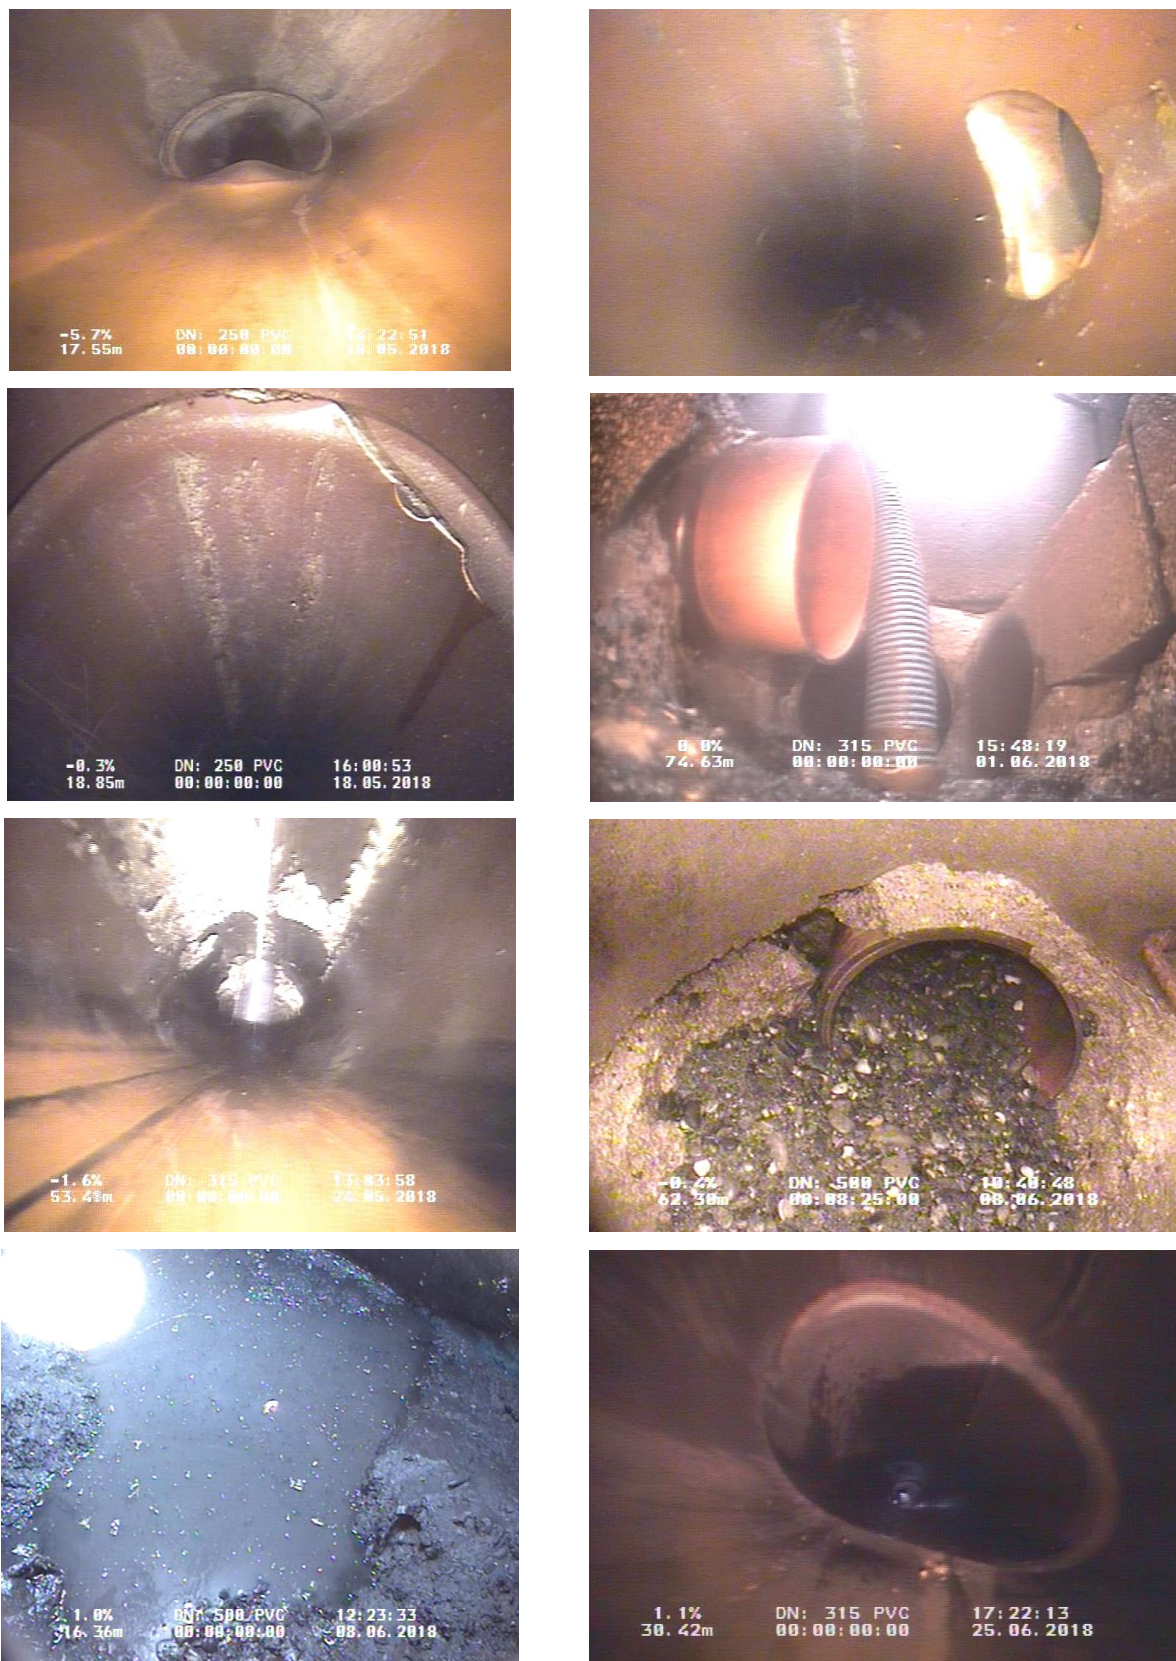
Figura 6. Fotografii din interiorul rețelei de colectare ape pluviale, pentru exemplificarea problemelor semnalate

- anularea racordurilor menajere;
- înlocuirea tronsoanelor de conductă degradate prin spargere și/sau fisurate;
- punerea în conformitate a stației de preepurare prin montarea filtrelor de hidrocarburi și construirea unui gard protecție a stației de preepurare.
